Tandtechnisch werkstuk belicht:

vervanging oude frontkronen

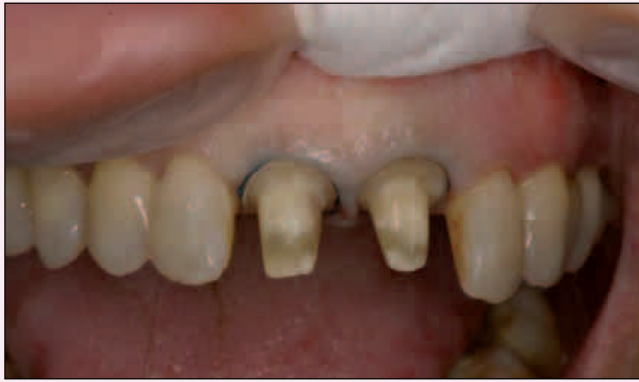
Startfase.

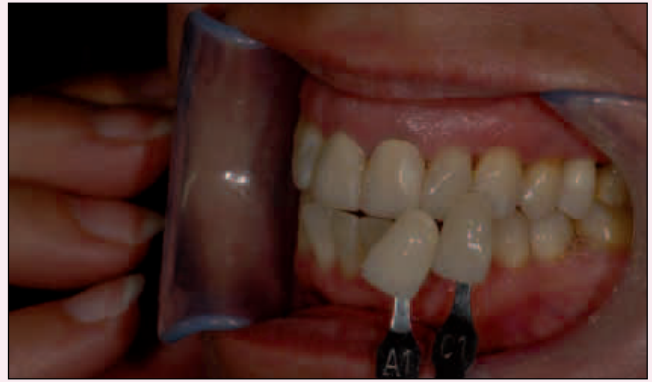
Kleuranalyse in het laboratorium.

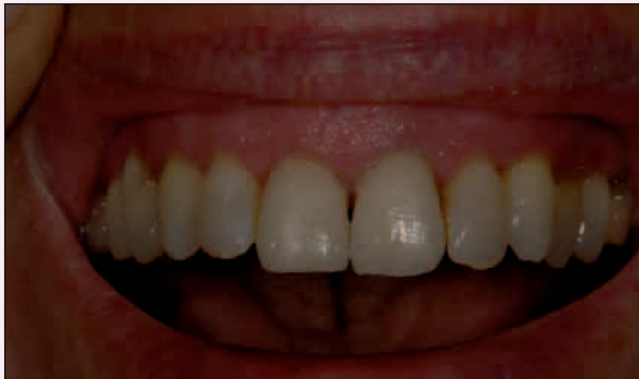
Kroonpassing na de eerste brand.

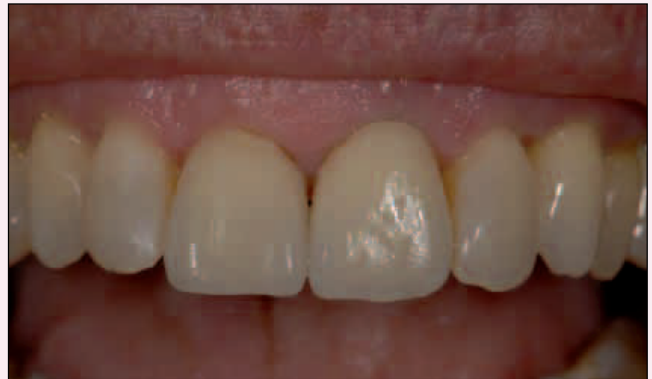
Kroonpassing na de tweede brand.

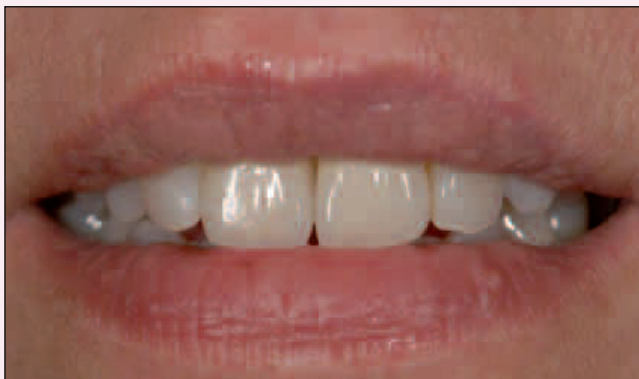
Kroonpassing na de glansbrand.

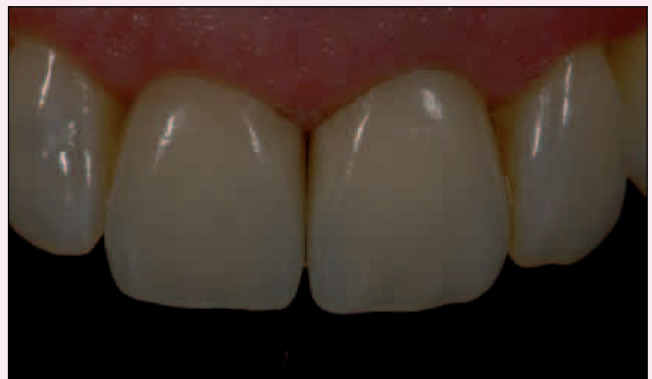
Eindresultaat front.

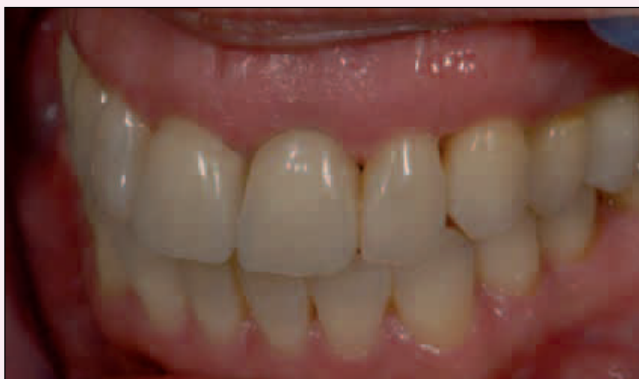
Eindresultaat totaal.
